Vysoká škola báňská - Technická univerzita Ostrava

Zásahy ve sklářském průmyslu

Student: Roman Ševela

Ševela, R.: *Interventions in Glassmaking Industry*, diploma work

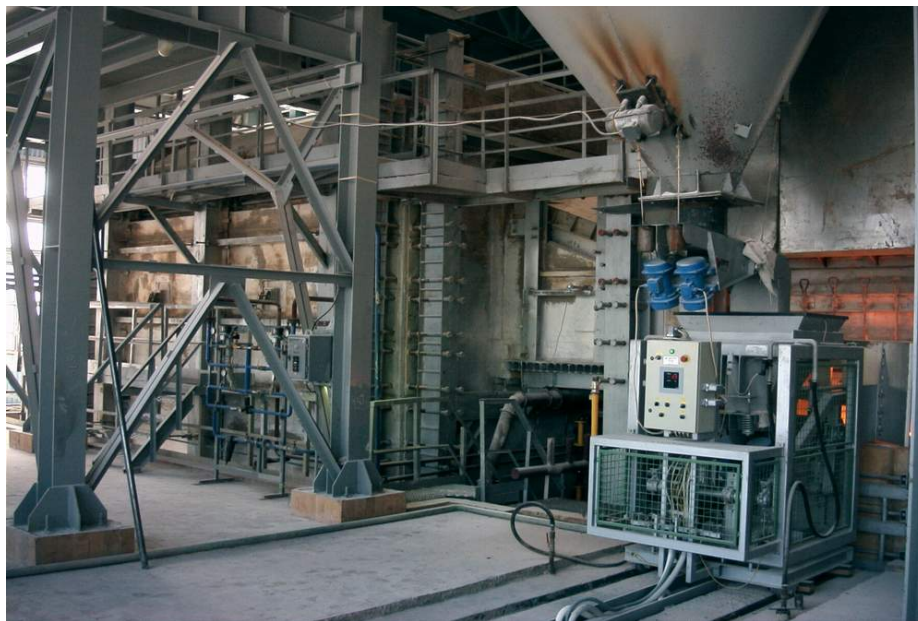
Sklářský kmen se po namíchání dopravuje pásovými dopravníky do zásobníku v bezprostřední blízkosti tavicího agregátu. Z tohoto zásobníku se prostřednictvím zakladačů kmen zakládá do tavicí části tavicího agregátu (viz **Obrázek 1**).

Obrázek 1 - zásobník kmene a zakladač

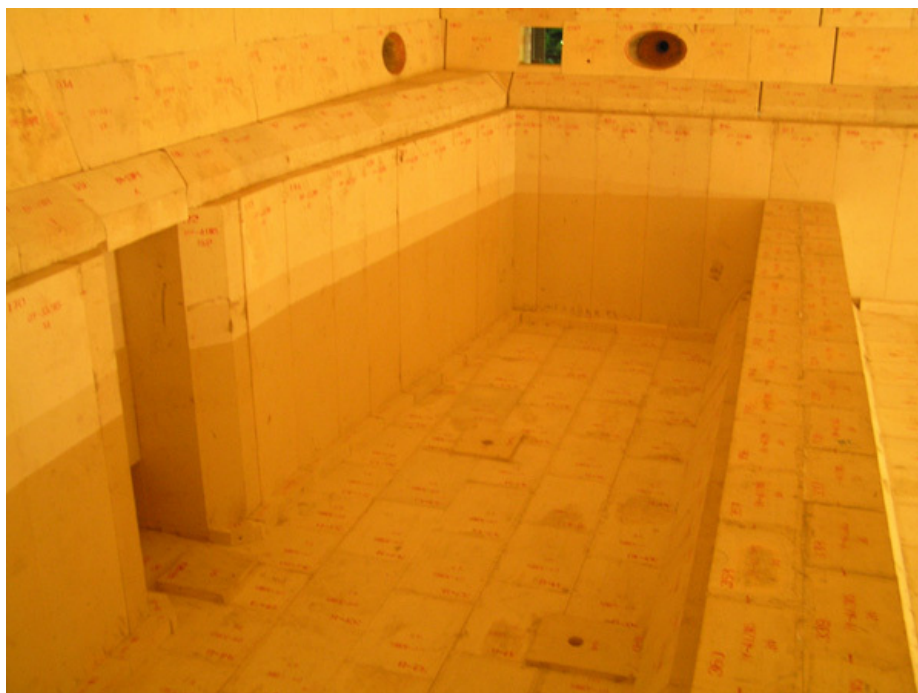
Obrázek 4 – palisáda uvnitř tavícího agregátu [8]

Části tavícího agregátu, např. klenba (viz **Obrázek 3**) se vyzdívá cihlami z žáromateriálu, ale větší část je stavěna stavebnicovým systémem (viz **Obrázek 4**), (viz **Obrázek 5**).

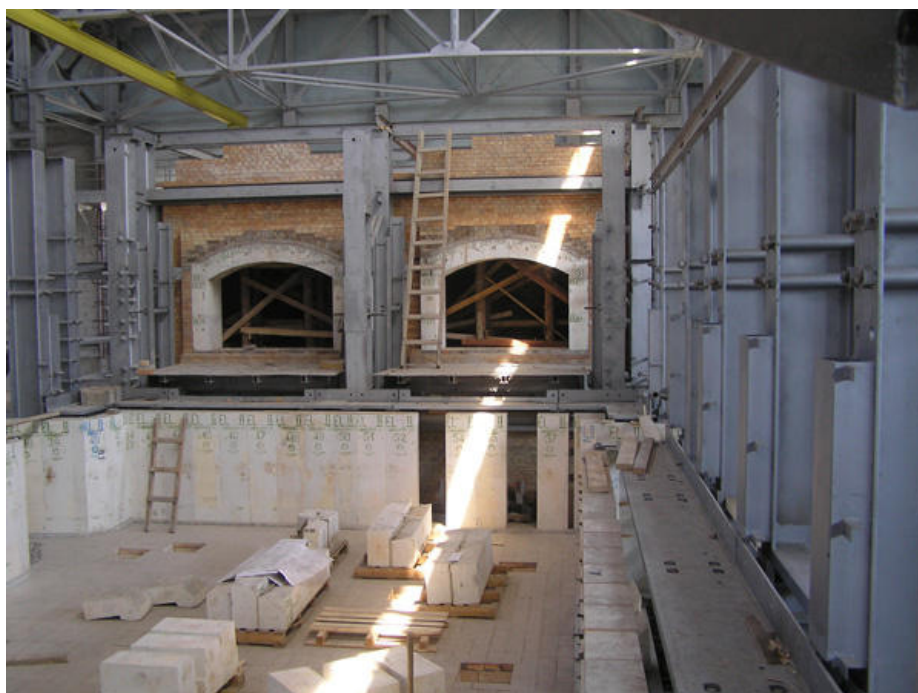
Obrázek 5 – stavebnicový systém tavícího agregátu [8]

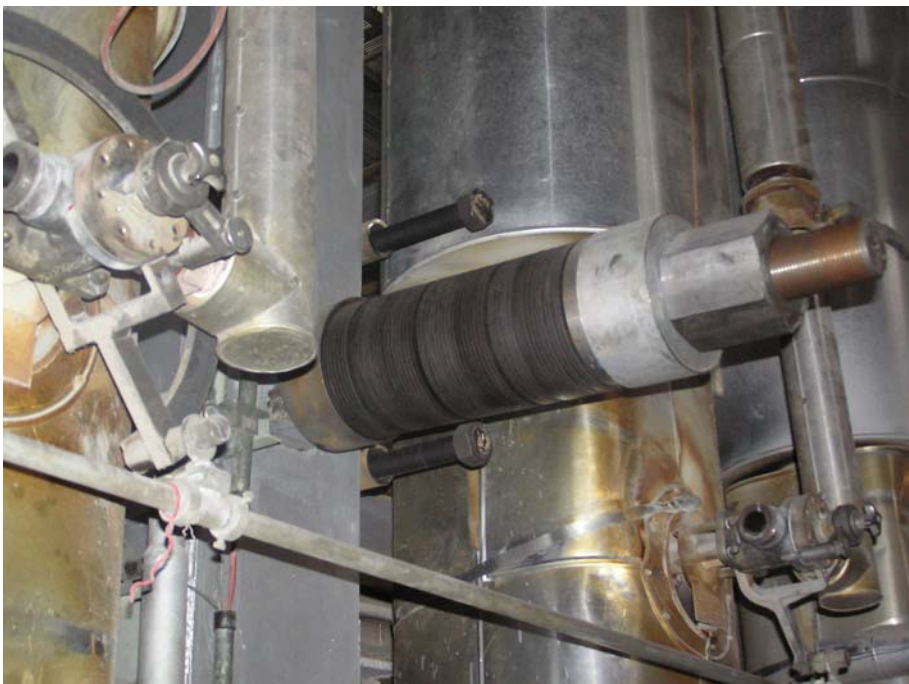
Při spuštění provozu musí být před naplněním tavící agregát nejdříve temperován, to znamená, že musí být pozvolna zahříván až k dosažení provozní teploty. Tento proces musí být pozvolný, aby v důsledku náhlé změny teploty nedošlo k poškození dílů ze žáromateriálu. Po dobu temperování je nutné monitorovat teploty v jednotlivých částech tavícího agregátu, zdvíhání klenby agregátu a upravovat délku ocelových táhel, kterými je agregát zajištěn proti destrukci. Určitou sílu v tahu absorbují pružné bloky (viz **Obrázek 6**), kterými jsou na koncích tato táhla osazena.

Obrázek 6 - pružné stažení

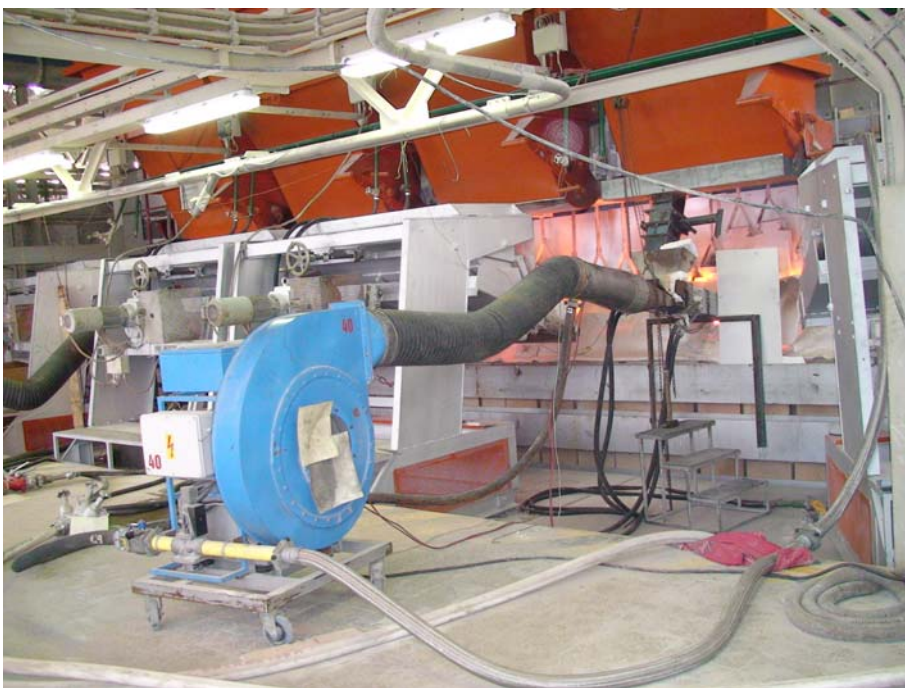
Až po zdárném ukončení temperování se do vany začnou zakládat suroviny. Zakládání sklářského kmene není technicky možné. Při běžném zakládání by se sklářský kmen uložil na jednu stranu sklářské vany a taval by se velmi pomalu na ploše pouze několika málo metrů čtverečních. Proto se do vany zakládají, místo sklářského kmene, skleněné střepy. Třeba se vysypají do vany ze zásobníků a ventilátory jsou zafukovány do prostoru vany (viz **Obrázek 7**).

Obrázek 7 - zafukování střepů do vany

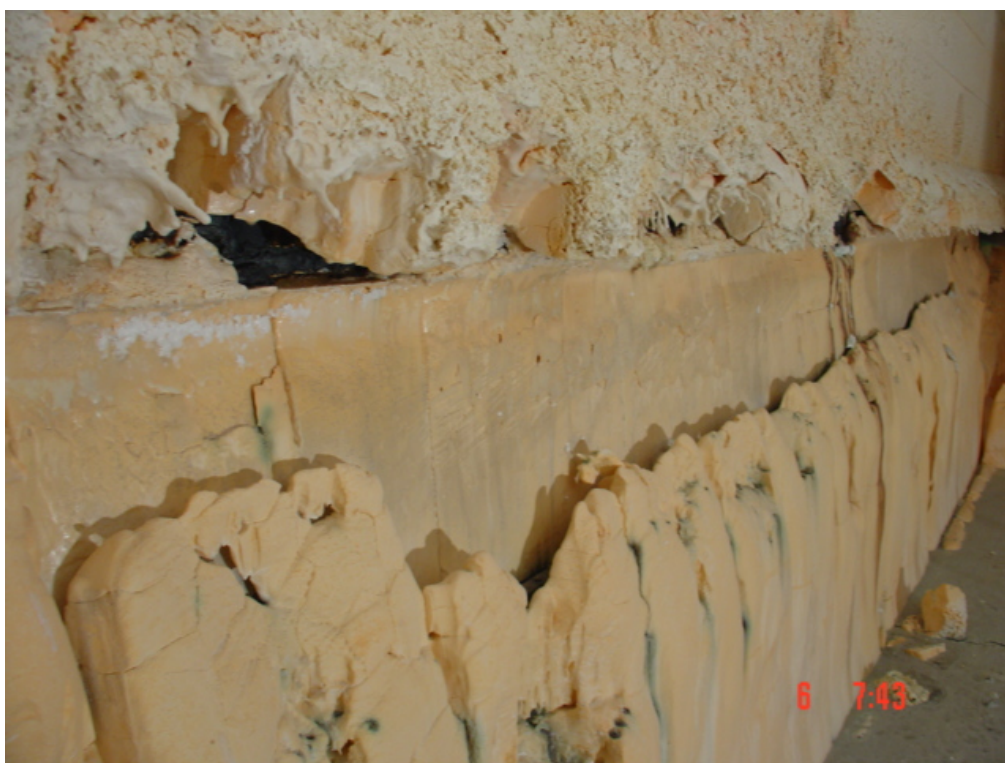
Velikost koroze ovlivňují ještě další faktory. Jedením důležitým faktorem je teplota. Čím vyšší je teplota tavení, tím větší je koroze. Zmenšení koroze lze dosáhnout snížením teploty vanových kamenů, což se v praxi provádí právě chlazením.

Obrázek 8 – koroze žáruvzdorných dílů

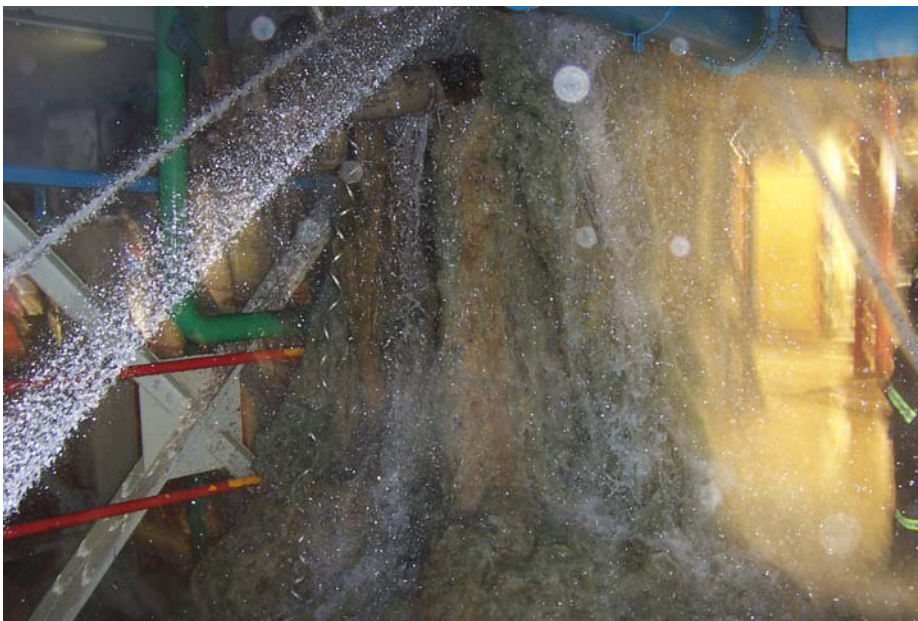
Na chlazení místa, ve kterém dochází k úniku skloviny, je nutné nasadit co největší počet proudů C (viz **Obrázek 9**) a k tomu vyhradit jeden až dva proudy na chlazení skloviny odtékající skloviny. Hrozí zde riziko, že žhavá sklovina se dostane do prostor nebo blízko k materiálům, kde může způsobit další dílčí požáry. V takovém případě se musí tyto požáry likvidovat podle závažnosti možného ohrožení, rozhoduje prioritou zabránění větším škodám.

Obrázek 9 - chlazení vytečené skloviny

K chlazení skloviny se používá voda a jak je z obrázku (viz **Obrázek 9**) vidět, je nutné brát na zřetel úraz elektrickým proudem. Přívod elektrického proudu je nutné před použitím vody odpojit.

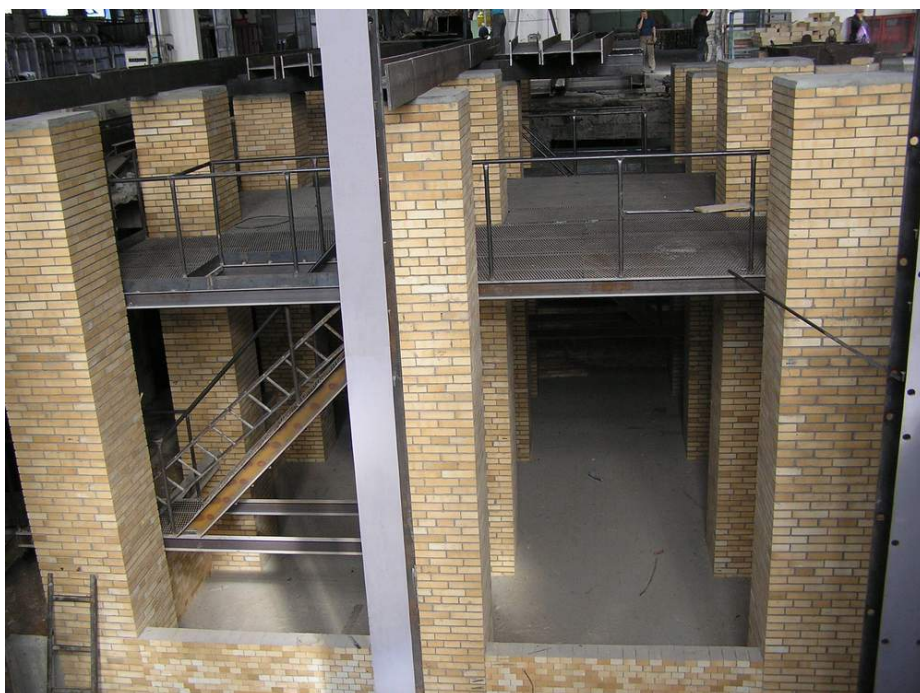
Stavba sklářského agregátu v dnešním pojetí s alternativou takové havárie počítá, proto je celá konstrukce vany umísťována na pilíře (viz **Obrázek 10**) a prostor pod vanou

Obrázek 10 – pilíře pro uložení dna vany

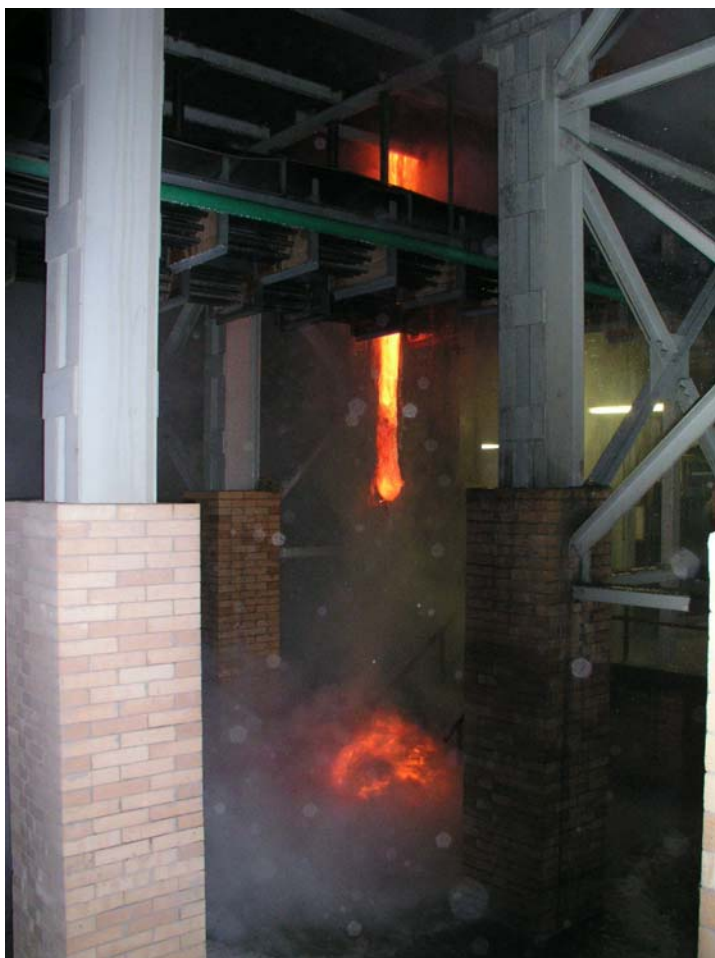
tvoří havarijní jímku, která je schopna pojmout až celý obsah vany (viz **Obrázek 11**). Při chlazení unikající skloviny vodou sem také stéká chladicí voda, která se neodpařila. V případě nedostatku chladicí vody lze tuto vodu použít znovu na chlazení skloviny (viz **Obrázek 12**), přísady obsažené v chladicí vodě se tedy použijí vícenásobně.

Obrázek 11 – stékání skloviny do jímky

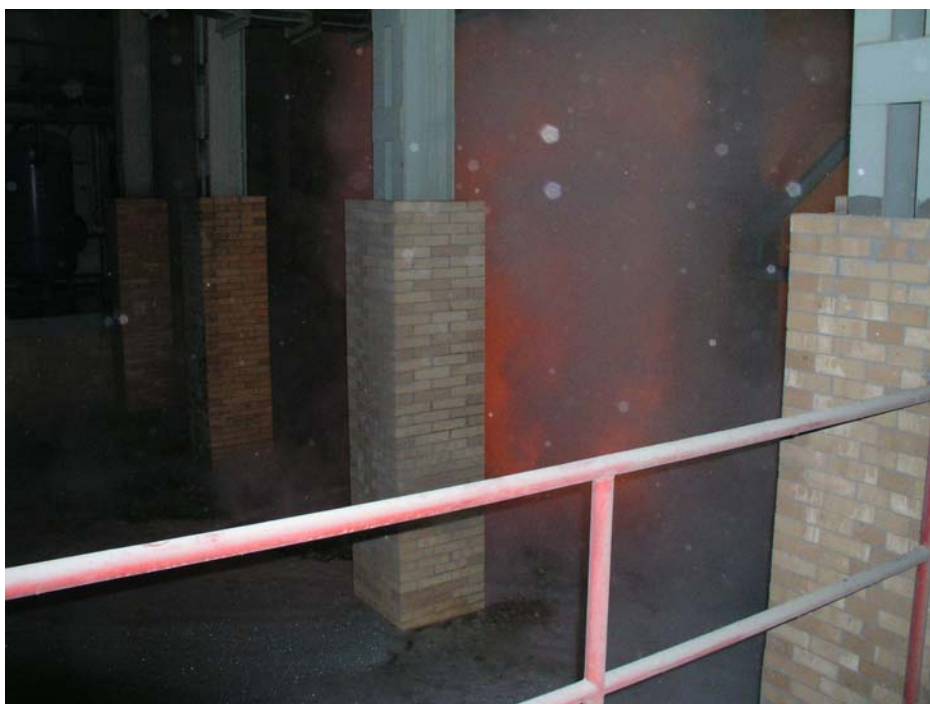
Obrázek 12 – žhavé sklo a voda s přísadou PYROCOM v jímce

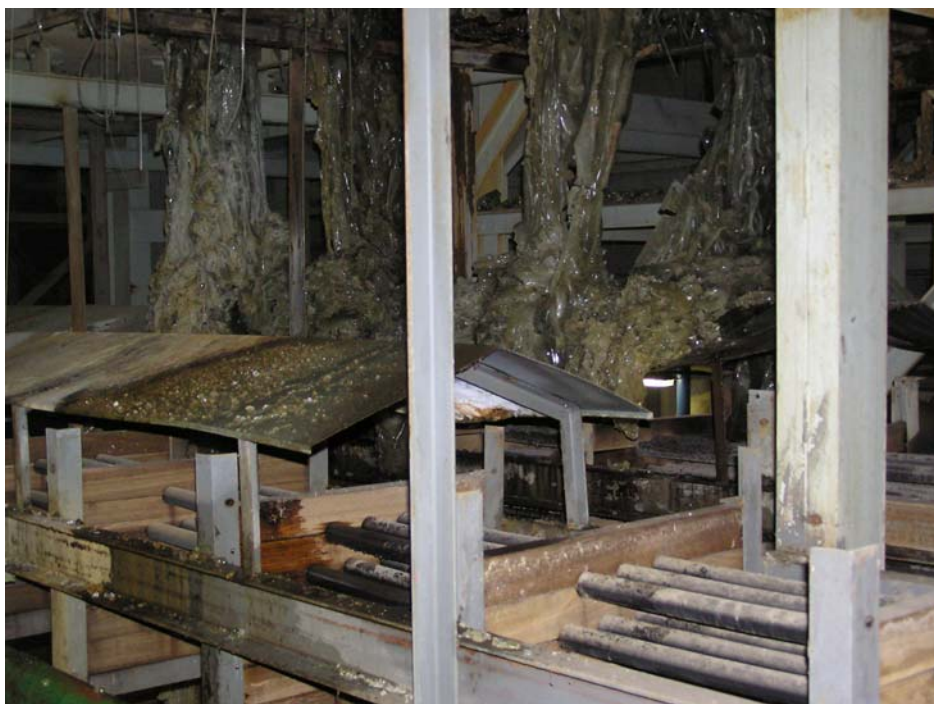
S únikem skloviny mohou být spojena další rizika. Vytékající sklovina je díky své vysoké teplotě (až 1500°C) možným iniciátorem, záleží tedy jen na tom, zda je přítomna hořlavá látka. Z technologického hlediska mohou být v ohroženém prostoru elektrické rozvody (viz **Obrázek 13**), potrubí se zemním plynem pro vytápění vany nebo se zde mohou vyskytovat, proti bezpečnostním předpisům, materiály, které nesouvisí s provozem vany.

Obrázek 13 - zasažení kabelových rozvodů vytékající sklovinou

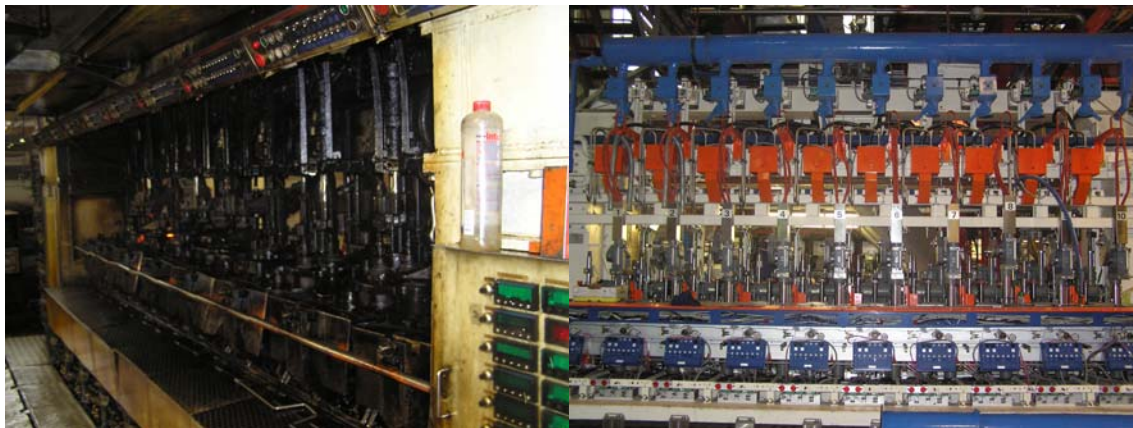
Část mazadla se s horkým povrchem formy odpařuje a následně kondenzuje na chladnějších částech stroje (viz **Obrázek 15**) nebo na chladné konstrukci výrobní haly. Vzniká pak směs prachu a zkondenzované páry. Tato směs je nebezpečná, protože v případě požáru přispívá k jeho rychlému rozšíření.

Obrázek 15 - provozem znečištěný stroj versus nový stroj

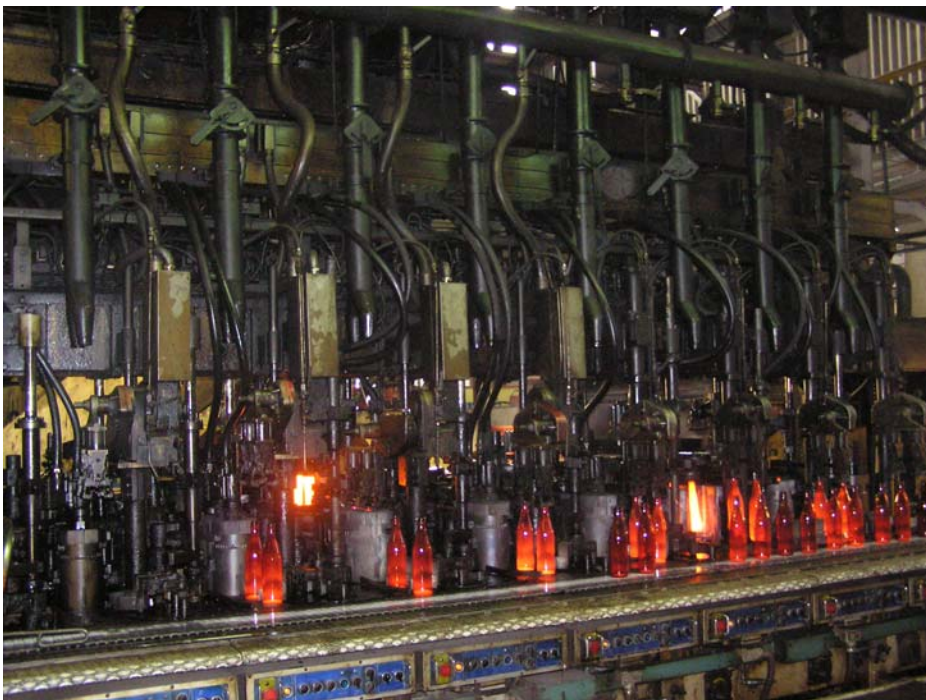
Další nebezpečí se ukrývá uvnitř stroje. Mechanismy mohou být poháněny buď pneumaticky, nebo se nověji k pohonu používají servomotory. Při použití pneumatického pohonu je nutné tlumit koncové polohy a k tomu se používá hydraulický systém. Jako médium je používán hydraulický olej. Teplota vzplanutí hydraulických olejů se pohybuje v rozmezí 200 – 300 °C. V hydraulické soustavě sklářského automatu může mít hydraulický olej teplotu vyšší než 50 °C a tlak 0,1 MPa. [9] Dojde-li při takovém tlaku k porušení celistvosti hydraulické hadice, rozstříkne se hydraulický olej do okolí a při styku s horkými povrchy výrobků (viz **Obrázek 16**) hrozí zapálení rozstříknutého oleje.

Obrázek 16 - horké povrchy skleněných výrobků

Horké povrchy skleněných výrobků jsou v případě rozstříku hydraulického oleje potenciálním iniciátorem požáru, což je dáno jejich velikostí a teplotou, která se ve fázi lisování pohybuje v rozmezí 400 – 800 °C. [9]

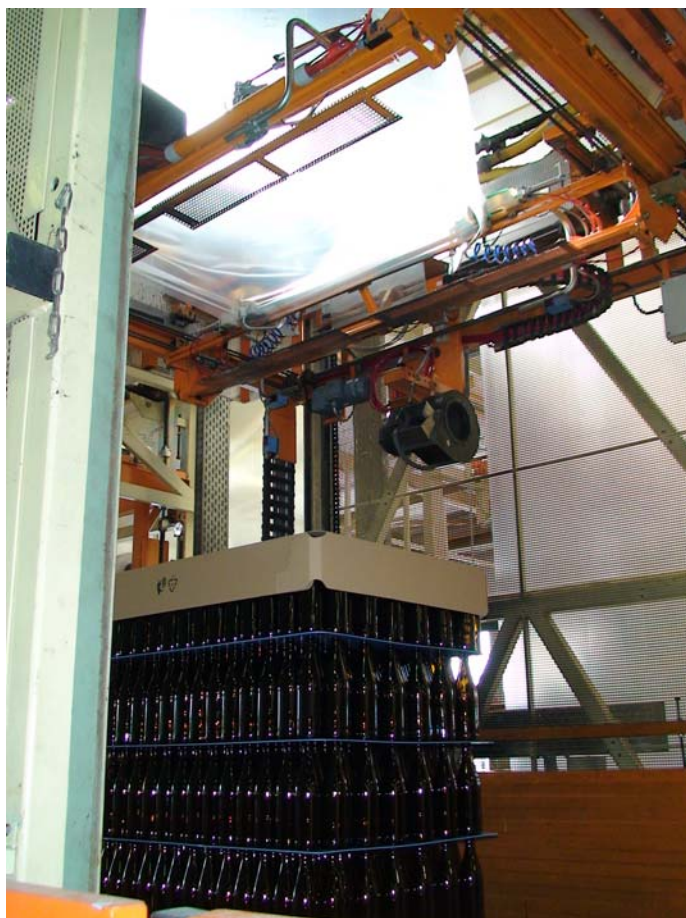
Hotové skleněné výrobky jsou srovnány do stohu, který je složen z několika vrstev, je uložen na dřevěné paletě a půdorys této palety je zároveň půdorysem celého stohu. Tento stoh se dopraví do foliovacího zařízení (viz **Obrázek 17**).

Obrázek 17 - paleta s hotovými výrobky ve foliovacím zařízení

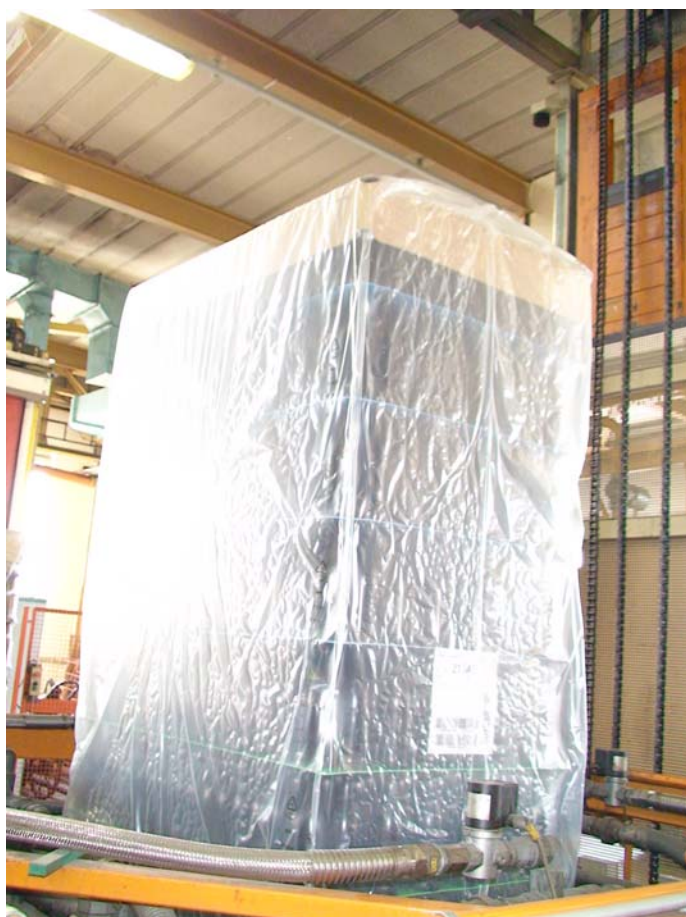
Zde se z role polyetylenové folie vytvoří (ustříhne) veliký pytel, který se ze shora nasune na stoh výrobků. Folie nasunutá na výrobky se nahřeje (viz **Obrázek 18**) a po vychladnutí se smrští tak, že vytvoří pevný plášť, který drží celou manipulační jednotku pohromadě (viz **Obrázek 19**).

Obrázek 18 - ohřátá folie (hořákový rám je dole)

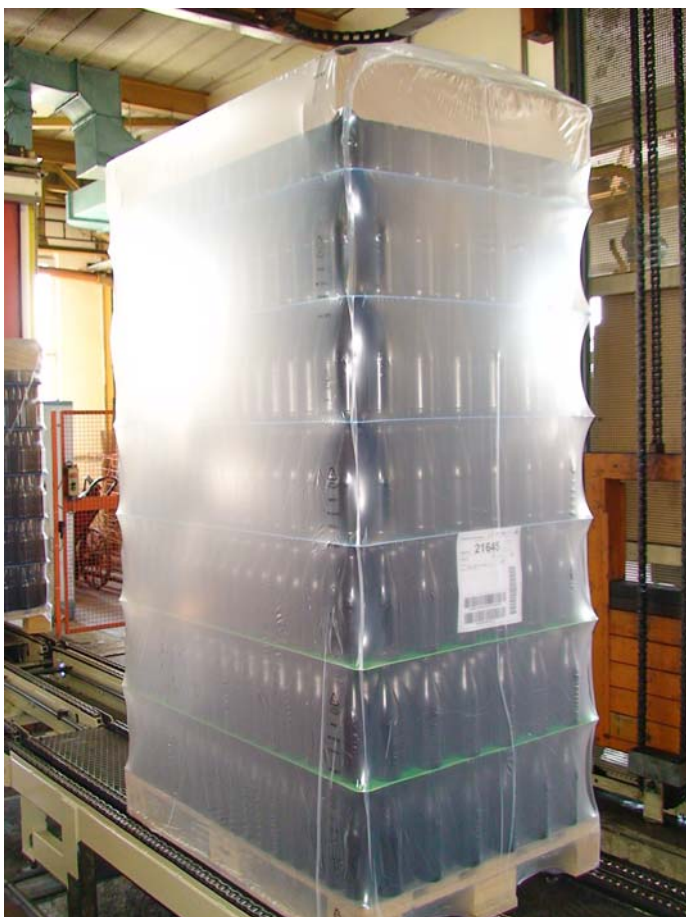
Obrázek 19 - folie je po vychladnutí napnutá

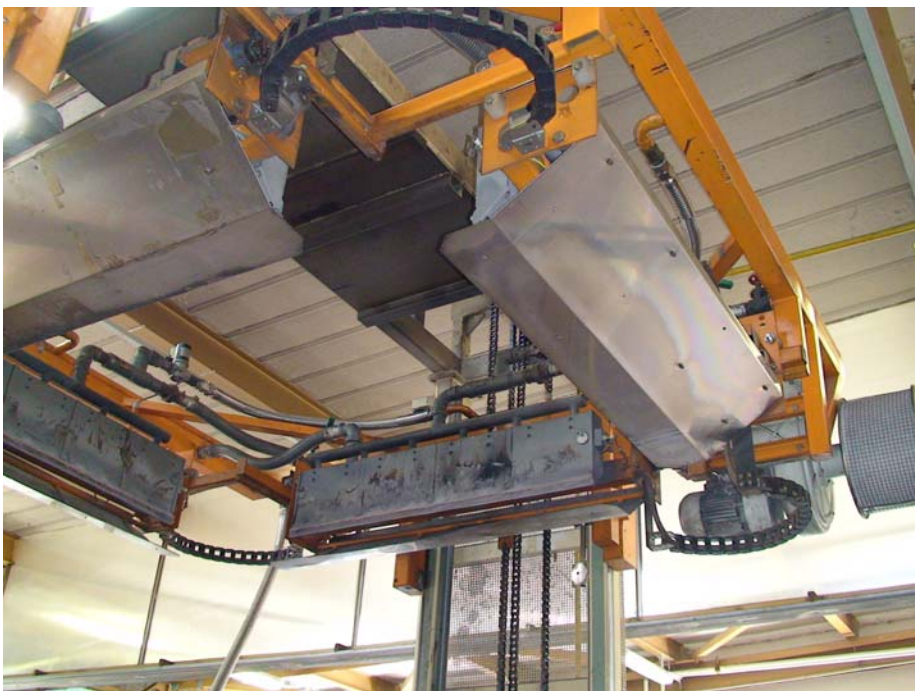
K nahřívání folie se používá rám (viz **Obrázek 20**), osazený plynovými hořáky, ve kterých se spaluje směs zemního plynu se vzduchem. Rám při ohřevu folie projede odshora dolů, přičemž ohřátí folie závisí na nastaveném čase, za který vykoná rám tuto operaci. Chlazení folie není nijak řízeno a probíhá přirozeně při běžné teplotě na pracovišti.

Obrázek 20 - folie je po vychladnutí napnutá

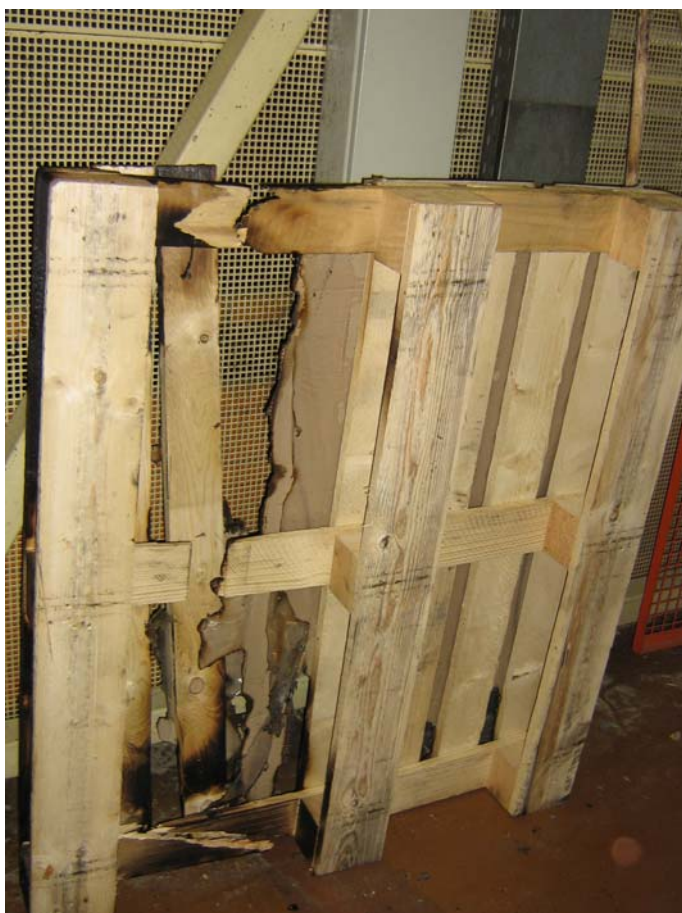
Riziko požáru při balení (foliování) nespočívá tolik v zapálení polyetylenové folie od plynového hořáku, protože teplota ohřátého vzduchu je v místě styku s povrchem folie hluboce pod bodem vzplanutí. Nejpravděpodobnější příčinou vzniku požáru je zde zapálení nedostatečně opracované dřevěné palety nebo rozlomení dřevěné palety (viz **Obrázek 21**), kdy se celá manipulační jednotka zřítí následkem destrukce na hořákový rám. Dojde k přímému kontaktu folie s hořáky a to na delší dobu, takže může dojít přímo k zapálení folie nebo plamen hořáku folii odtaví a v odkrytém místě zapálí papírové proložky.

Obrázek 21 - destrukce vadné palety, jako příčina požáru

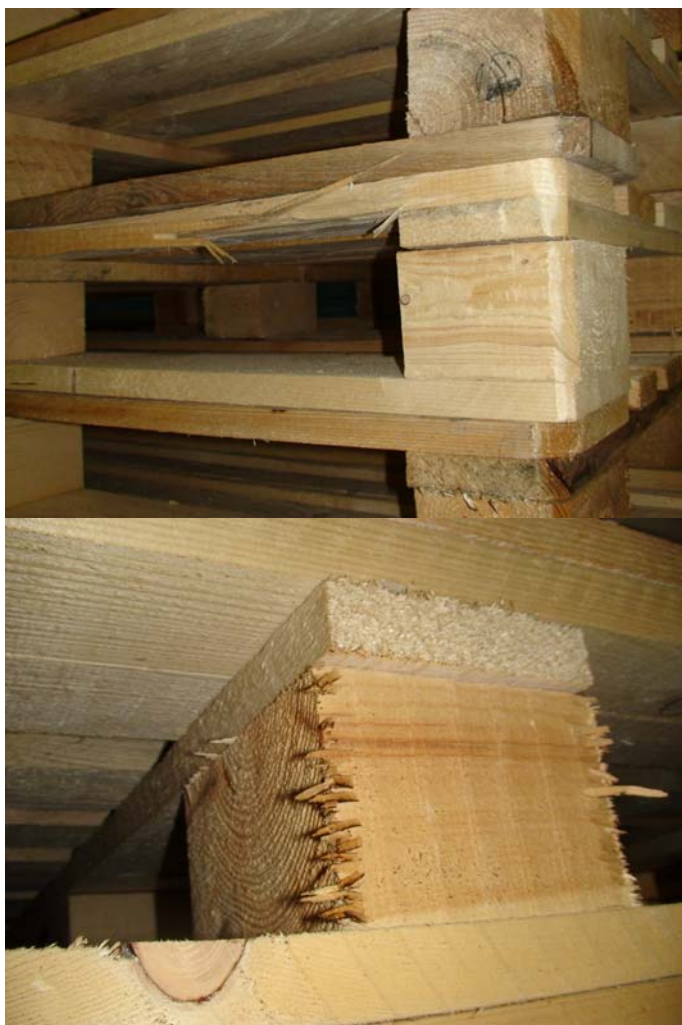
K tomu, aby došlo k zapálení dřevěné palety stačí, aby některé části palety byly ve větší míře nedostatečně opracované nebo poškozené na dřevě pak zůstávají otřepy (viz **Obrázek 22**) nebo třísky, k jejichž zapálení může být teplota z hořákového rámu dostatečná.

Obrázek 22 - otřepy a třísky na dřevěné paletě.
